## Undersökning av linjespänning vid återmatande bromssystem i spårvagn M31

*Master of Science Thesis*

Department of Energy and Environment  
*Division of electric power engineering*  
*Masters program in Electric Power Engineering*  
CHALMERS UNIVERSITY OF TECHNOLOGY  
Göteborg, Sweden, 2007

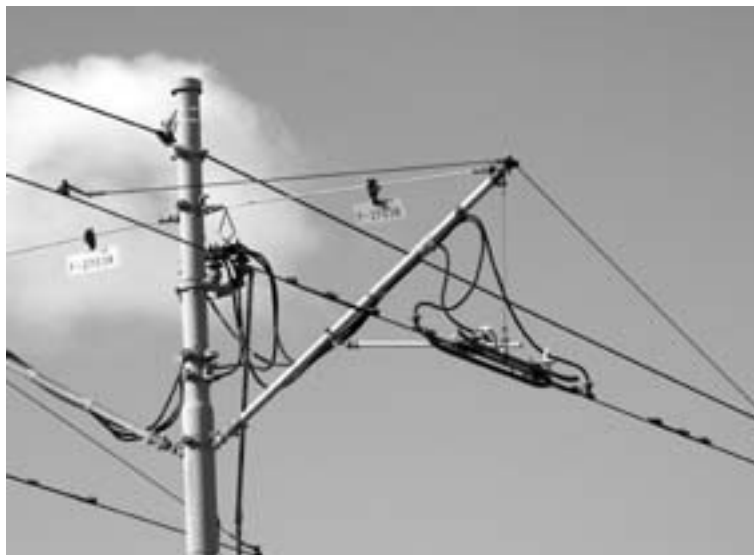
*Fig.5 Isolerskarv på kontaktledning.*

Kontaktledningen är uppdelad i 81 sektioner, i allmänhet ligger båda spåren på samma sektion men undantag finns. Sektionerna separeras med isolerskarvar , ca en meter långa, illustreras i fig. I en hel del fall finns frånskiljare kopplade över dessa isolerskarvar för att möjliggöra matning mellan sektioner.

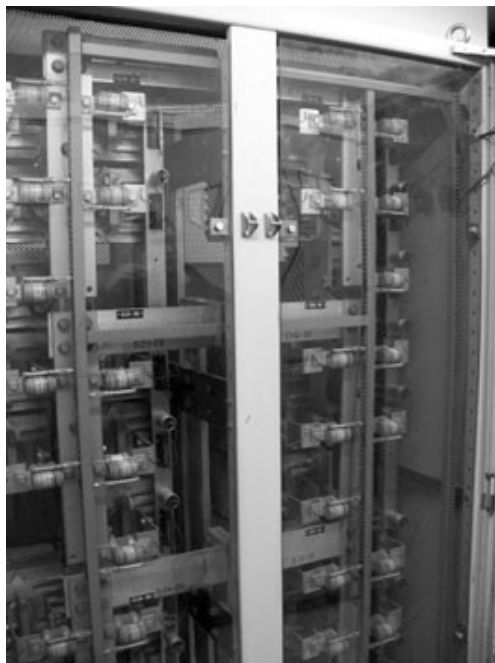
*Fig.6 Öppet likriktarskåp i likriktarstation*

Längs spårvägsnätet finns 60 st likriktarstationer där varje station innehåller en eller flera likriktare (Fig 6), transformatorer, ett växelströmsställverk samt ett ställverk för likspänningen.
